**Støjproblemer  
mellem  
ATU-4B og Switch Mode  
strømforsyninger**

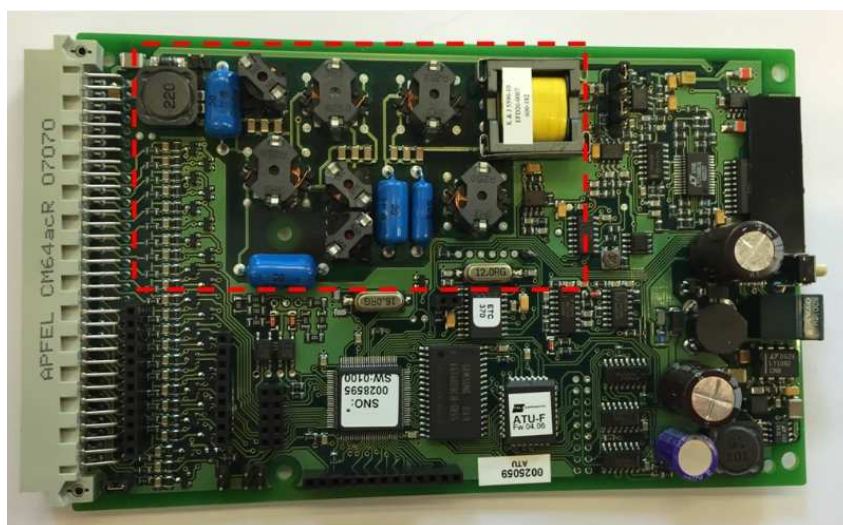
Her ses et ATU-4B printkort hvor det følsomme filterområde er placeret:

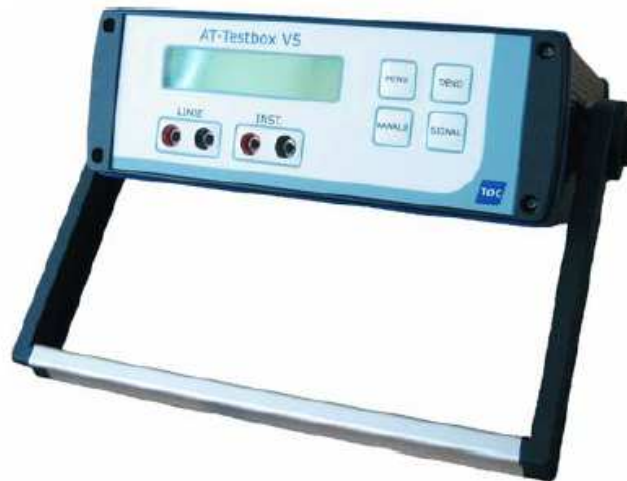
ATU testboks

For at komme videre med fejlretningen, skal der nu anvendes en ATU testboks, som har en ATU-4B alarmterminal indbygget. Det kan være en AT-Testbox Type V5

Den aktuelle PSTN tilslutning i skabsenheden afbrydes, og der laves en PSTN forbindelse til ATU Testboksen. ATU Testboksen skal placeres mindst 1,5 meter væk fra skabsenheden. ATU Testboksen aktiveres og der skal udføres et check af, om der er forbindelse til TDC Alarmnet. Dette skal gøres ved at kontakte TDC driften. Når det er konstateret, at forbindelsen er oprettet og i orden, efterlades ATU Testboksen, i aktiv tilstand, i minimum 4 timer. Nu vil TDC Alarmnet logsystemet overvåge systemet og gemme alle de hændelser, der opstår på den aktuelle forbindelse. Hvis fejlen er forsvundet, i den tid som ATU Testudstyret har været tilsluttet, kan det næsten med sikkerhed tolkes således, at ATU-4B enheden bliver forstyrret med indstråling af højfrekvensstøj.
